Astillamiento de cerámica

La causa más frecuente del astillamiento de cerámica (“chipping”) es la elaboración incorrecta de los trabajos en zirconia. Las siguientes ilustraciones intentan explicarlo:

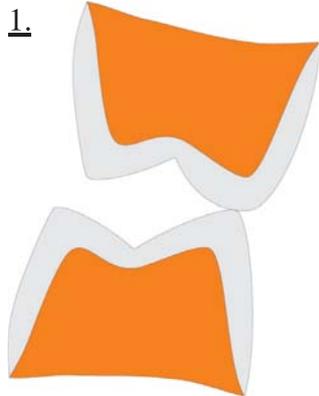
Oclusión demasiado alta

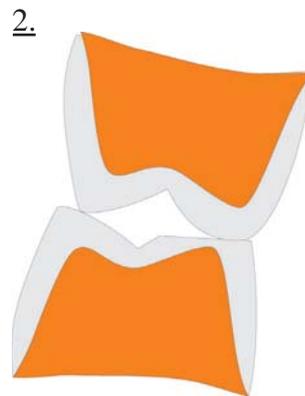
Después del desgaste ...

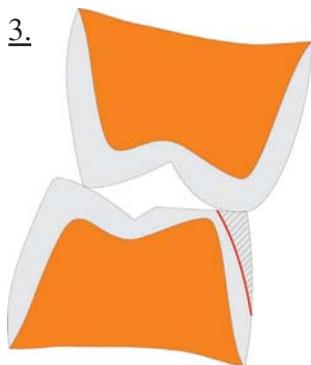
... riesgo de fractura

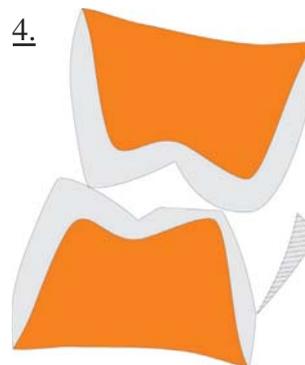
Fractura

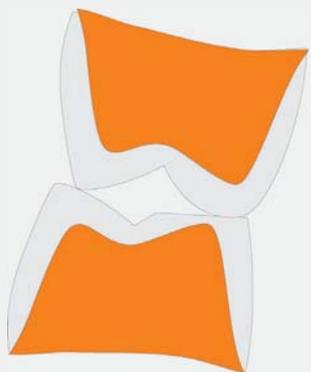
Solución:

Después de aplanarlo ...

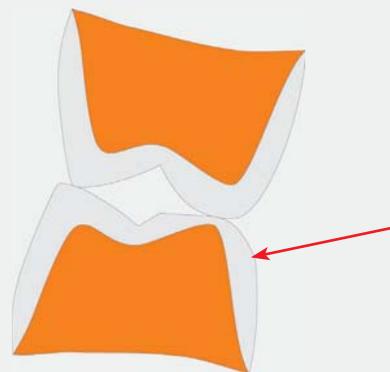
... es absolutamente necesario redondearlo
