## *Rehabilitación de la arcada superior e inferior con implantes usando prótesis fija atornillada 100% en zirconia. Reporte clínico después de 2 años de uso.*

**Correspondencia con el autor**  
Mediterranean Prosthodontic Institute  
Avenida Rey Don Jaime, 5  
12001 Castellón, España  
frojasv@prosthodontics.es  
www.prosthodontics.es

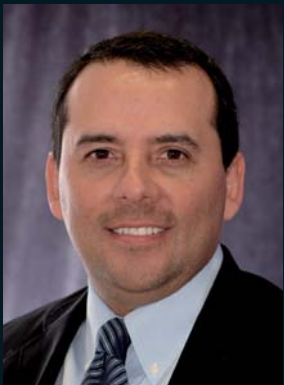
**Fernando Rojas-Vizeaya, DDS, MS**  
Adjunct Assistant Professor, Department of Prosthodontics, University of North Carolina at Chapel Hill, NC. USA  
Director of Mediterranean Prosthodontic Institute, Castellon, Spain
