PRETTAU[®] ANTERIOR[®]

REHABILITACIÓN COMPLETA DE LA ARCADA SUPERIOR E INFERIOR CON PRETTAU® ANTERIOR®

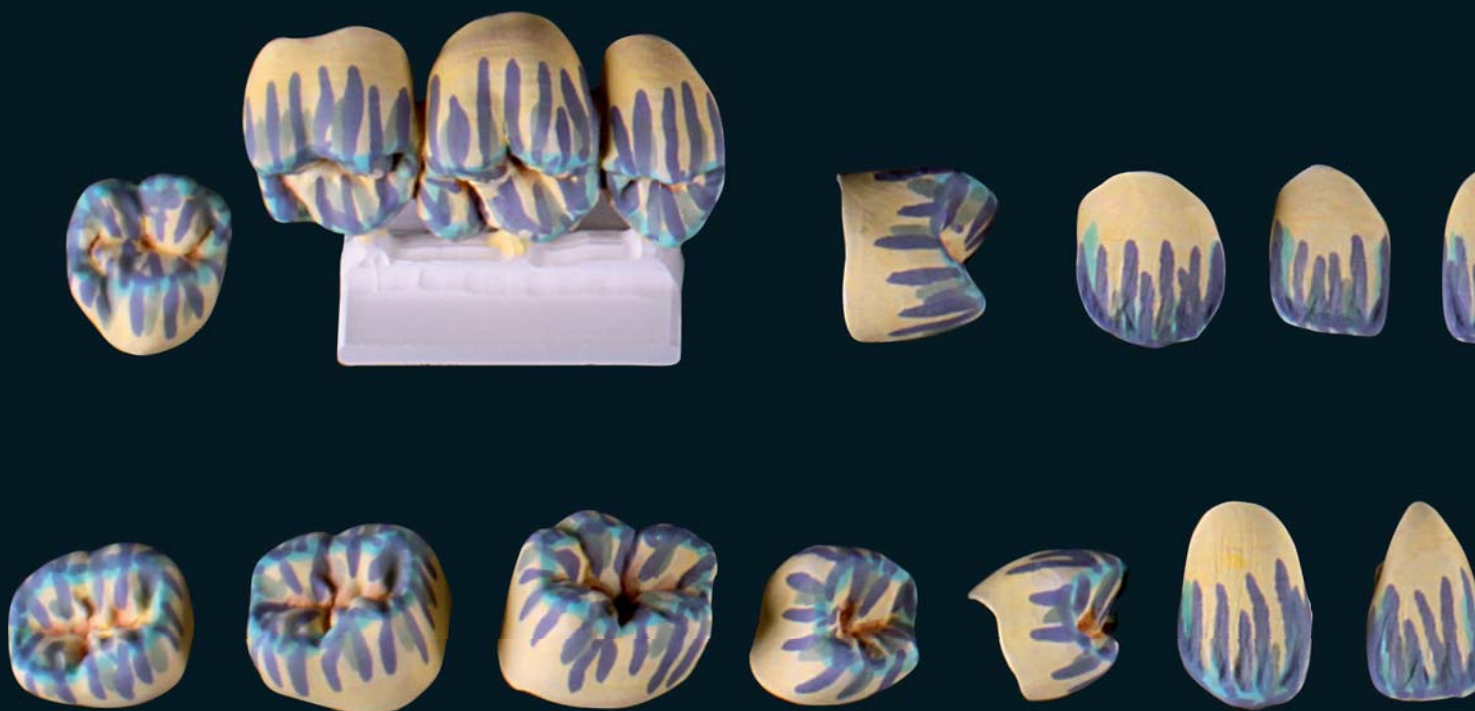
Partiendo de la anatomía completa los dientes anterosuperiores y anteroinferiores, éstos se redujeron muy poco para poder utilizar una capa muy fina de cerámica en vestibular. Es importante que el borde incisal siga siendo totalmente anatómico en el área funcional, para dejar una especie de “borde de protección”.
Esto permite evitar la fractura o “chipping” de la cerámica.

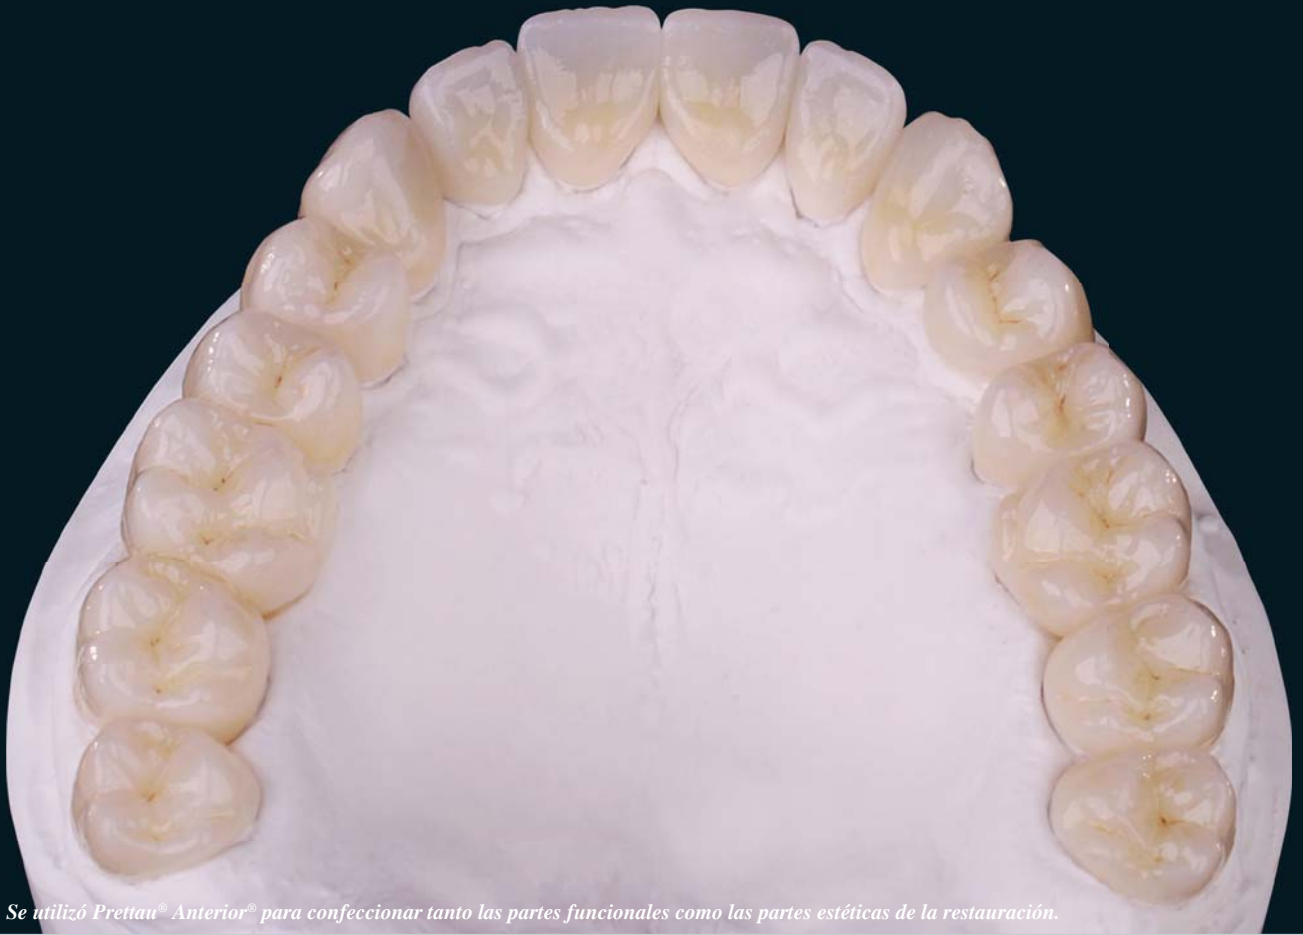
Se utilizó Prettau® Anterior® para confeccionar tanto las partes funcionales como las partes estéticas de la restauración.

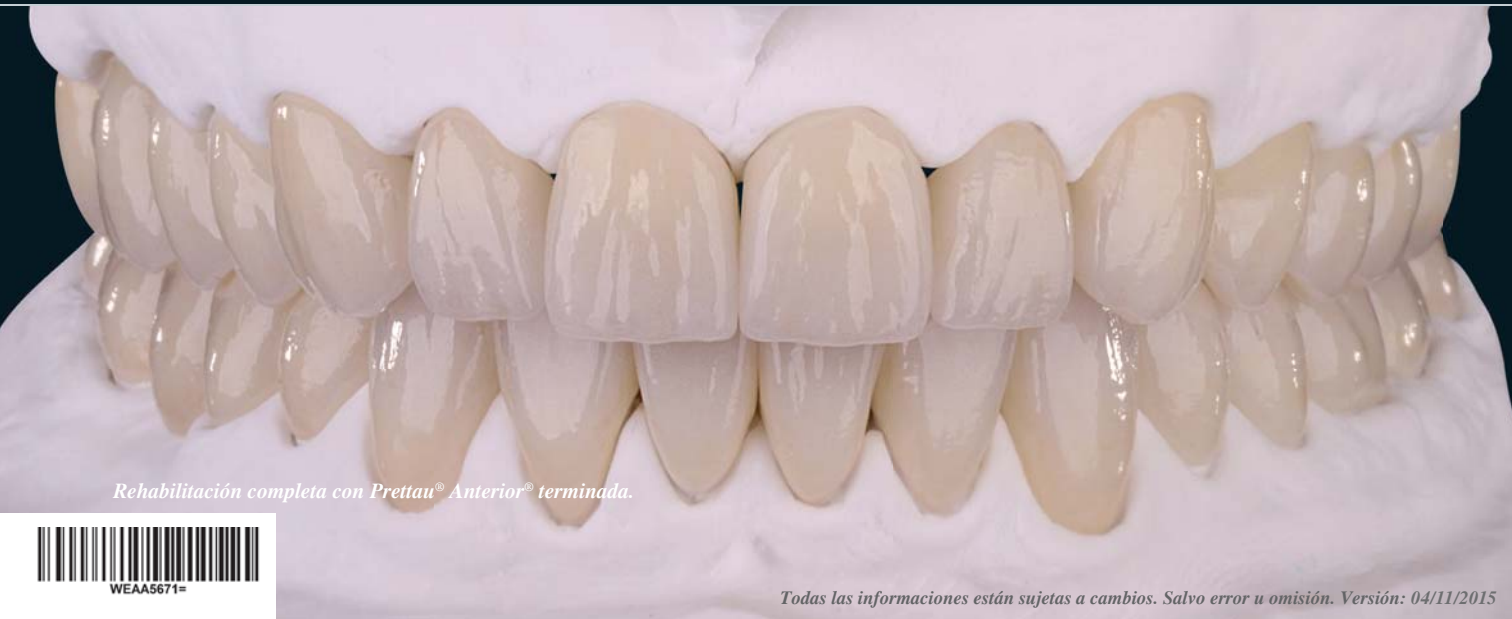
Rehabilitación completa con Prettau® Anterior® terminada.
